PLAN DE GESTION DE L'INCENDIE DU 22 AVRIL 2012 SUR L'INSTALLATION CAPIK

RAPPORT D'ACCIDENT REMISE EN SERVICE DES INSTALLATIONS DE MEHANISATION CAPIK

Dossier suivi par : JF BULTEAU / M. DEFRANCE
Email : jean-francois.bulteau@ikos.fr
Référence du document : CVD76/R0285/JFB/120502

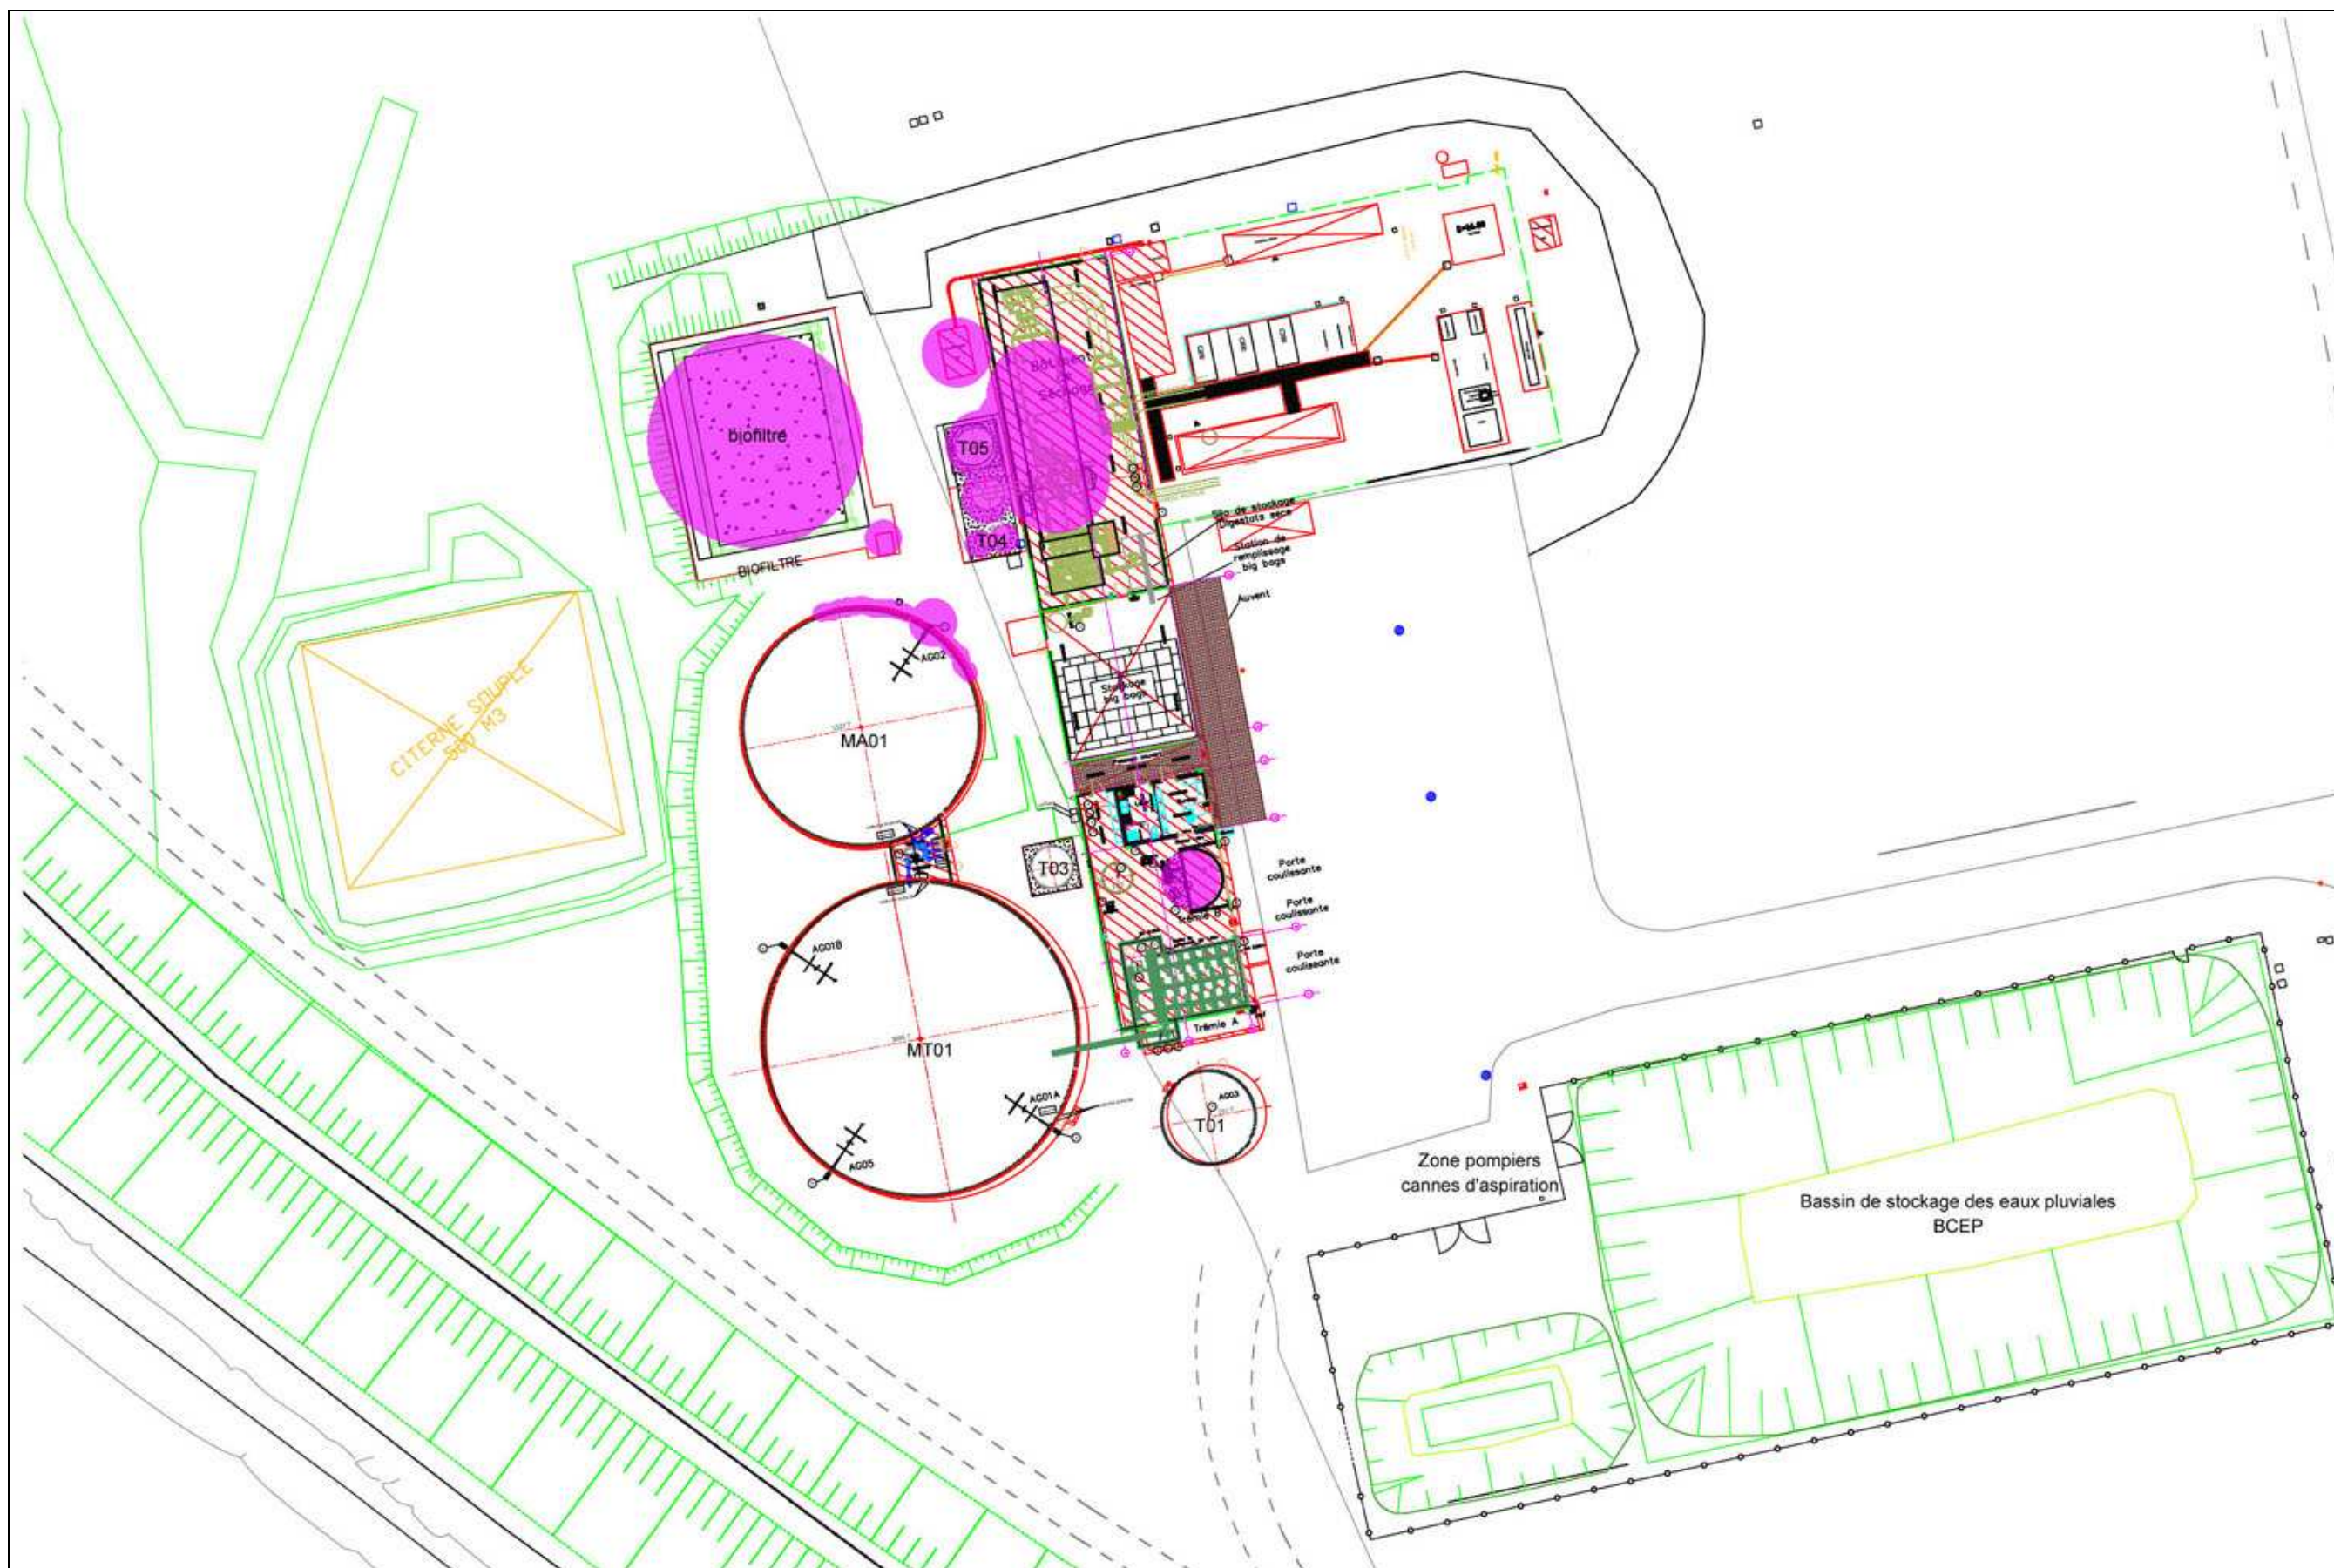
Le plan page suivante localise les principaux points impactés par l'incendie.

Bâtiments	Etat
Zone de réception des déchets	Non impacté
Bureau et zone labo	Non impacté
Zone de stockage sous bâtiment, ouverte	Non impacté
Bâtiment de séchage	Impacté : <ul style="list-style-type: none"> • toit détruit en majeure partie • flanc ouest détruit • mur coupe-feu impacté uniquement à l'intérieur du bâtiment (pas d'impact visible côté VERDESIS, installation valorisation du biogaz de méthanisation)
Biofiltre	Impacté (détruit en majeure partie)
Installation de valorisation du biogaz (VERDESIS)	Non impacté
